## EKO/GRID -käsittelyn kenttäpilotti Matjärvellä

Kesä 2012

LAHDEN AMMATTIKORKEAKOULU  
Tekniikan ala  
Ympäristöteknologia  
Ympäristötekniikka  
Syksy 2012  
Joni Javanainen

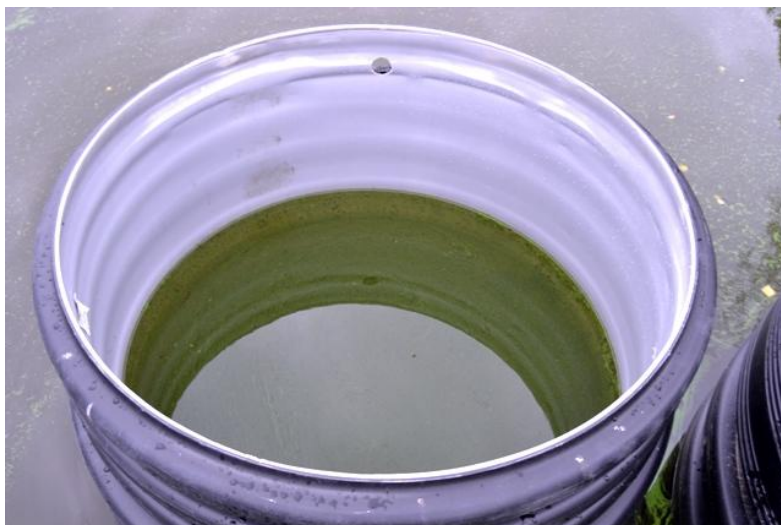
KUVA 1. Kontrolliputki ja levää 19.9. (Kuva: Anne Aaltonen)

Kohteeseen saavuttuamme kiinnittyi huomiomme aluksi järiveden leväpitoisuuteen; rantavedessä kellui runsaasti pieniä levälauttoja. Kontrolliputkessa oli myös runsaasti levää, kun taas käsittelyputkessa sitä ei ainakaan silmämääräisesti voinut havaita.

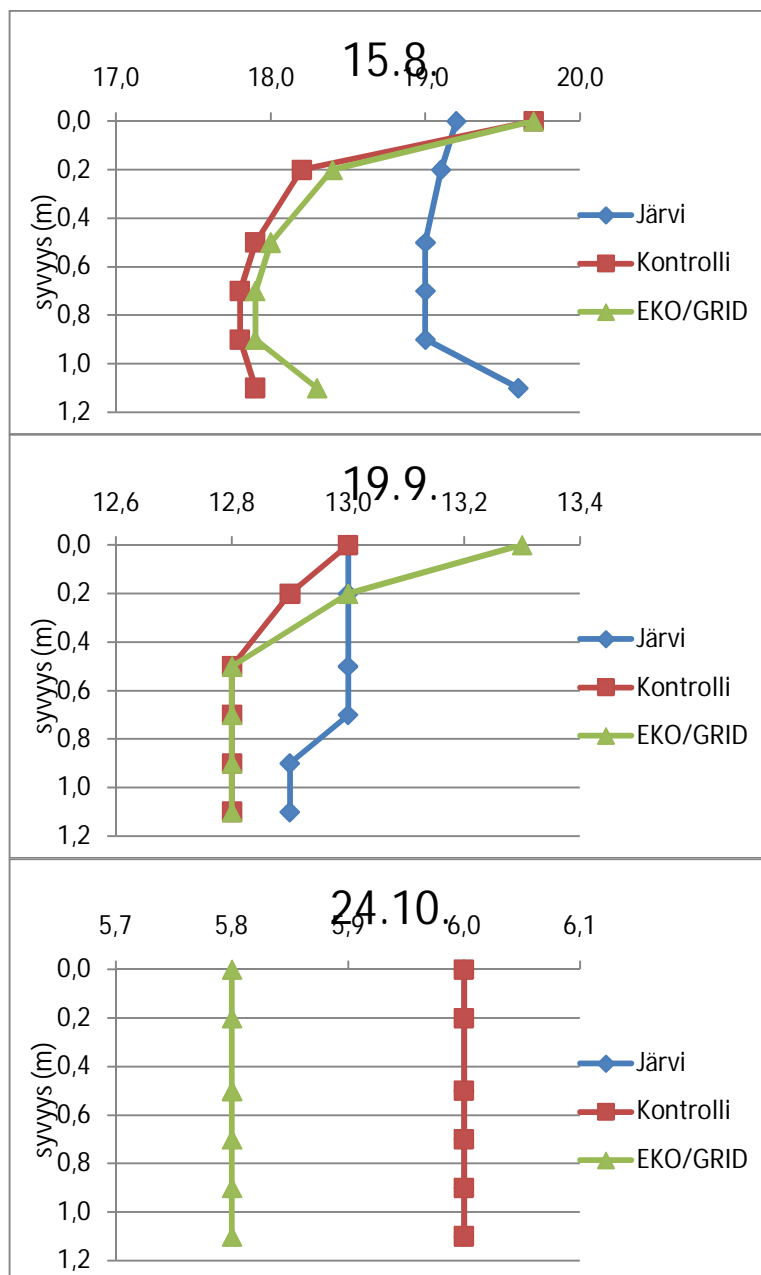
KUVIO 1. Lämpötilaprofiilit eri mittauspisteissä

Kuten kuviosta 1 näemme, voidaan järveden ja putkien lämpörakenteessa huomata pieniä eroja. Elokuussa havaittavissa oleva kontrolli- ja EKO/GRID -putkien pintaveden korkeampi lämpötila, joka kuitenkin laskee nopeasti syvemmälle mentäessä, johtuu auringon vaikutuksesta. Lokakuussa suoritetussa mittauksessa järveden ja kontrolliputken lämpötilat olivat samat. Koska eroavaisuudet putkien välillä ovat hyvin pieniä, ei voida katsoa EKO/GRID -järjestelmällä olevan vaikutusta lämpötilaan. Erot järveden ja putkien välillä johtunevatkin siitä, etteivät virtaukset tai tuuli pääse sekoittamaan vettä putkissa yhtä tehokkaasti kuin avoimella järvellä. Vesien yleinen kylmeneminen ajan kuluessa johtuu syksyn etenemisestä.

Kuviossa 1 on esitetty eri syvyyksissä suoritettujen lämpötilamittausten tulokset.

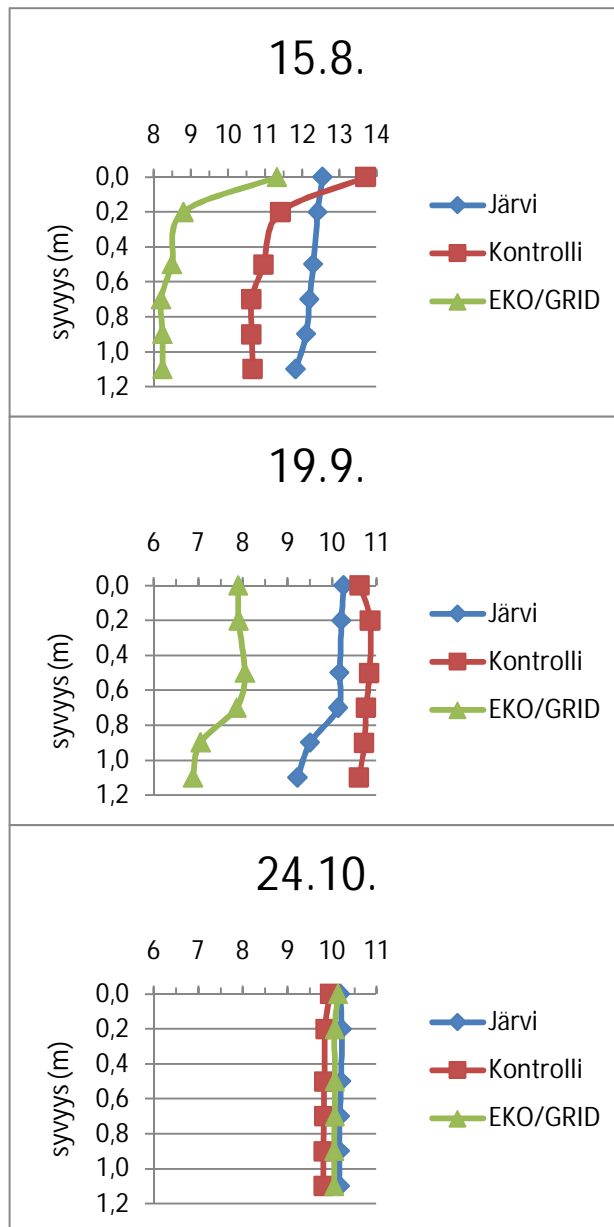
KUVIO 6. Happipitoisuudet eri syvyyksissä

Kuten kuviosta 6 näkyy, eroavat profiilit jokseenkin toisistaan. Molemmissa määrittämenetelmissä voidaan havaita, että EKO/GRID -varustetussa putkessa happipitoisuus on muita pienempi. Tämä selittyy suurimmaksi osaksi sillä, ettei putkessa ole ravinnepitoisuuksien pienuudesta johtuen samoissa määrin levä, jotka lisäisivät hapen määrää yhteyttämisellään. Pieni osa happea kulunee myös elektrokineettisissä hapetusreaktioissa joihin järjestelmän teho perustuu. Syksyn edetessä ja sen myötä levän luonnonmukaisesti vähetessä ovat myös happipitoisuudet tasaantuneet.

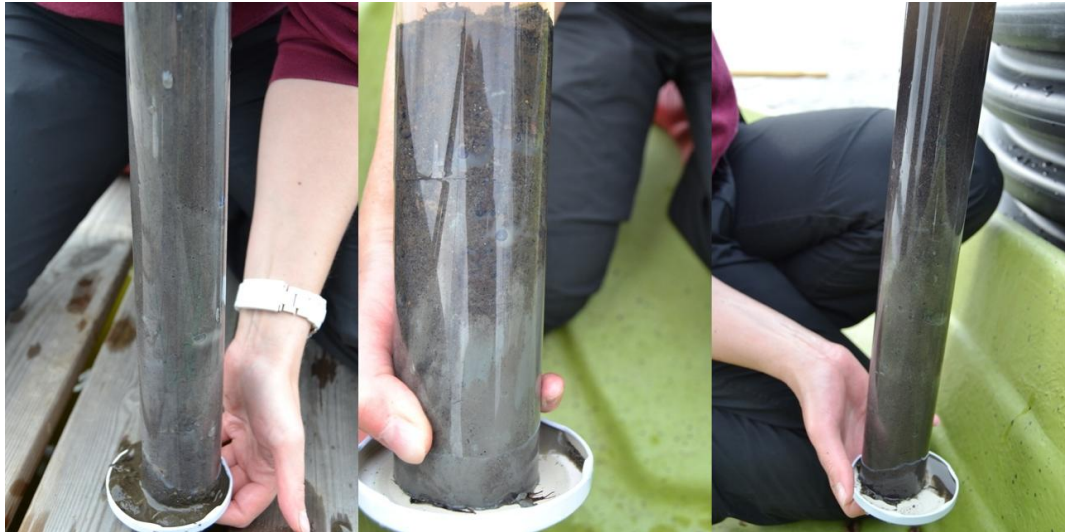
KUVA 3. Sedimenttinäytteet näytteenottimessa (Järvi / EKO/GRID / Kontrolli)

Ensimmäiset sedimenttinäytteet otettiin vasta syyskuussa, koska sedimentille haluttiin antaa aikaa laskeutua ja asettua putkien asennuksen jälkeen. Kuvassa 2 näkyvien sedimenttinäytteiden ulkonäön perusteella on piirretty kuvio 9, joka kuvaa sedimentin paksuutta järvestä ja putkissa.

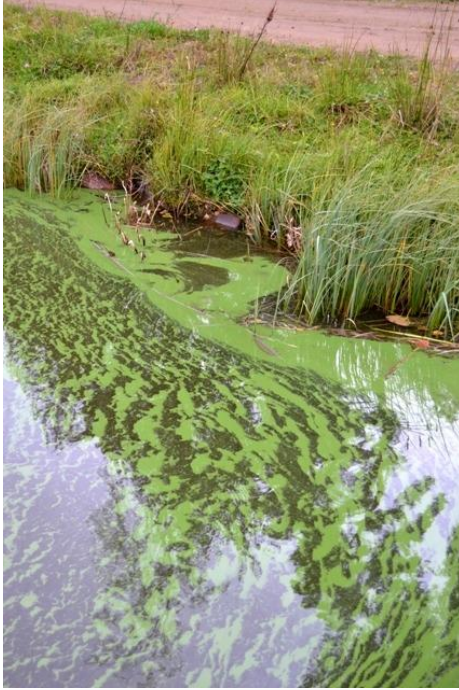
KUVA 4. Levää syyskuussa (Kuva: Anne Aaltonen)

Syyskuun silminnähden runsaasta levämäärästä otettiin näyte, joka lähetettiin Helsingin yliopistossa tohtoriksi kouluttautuvalla Pauliina Salmelle tutkittavaksi. Tutkimuksissa levä paljastui *Woronichinia naegliana* -lajiksi, joka on rehevöityneissä vesistöissä hyvin yleinen sinilevälaji.
